毕节市大方县长石镇杨柳社区
滑坡地质灾害应急调查报告

贵州省地矿局第二工程勘察院有限公司

贰零贰伍年玖月

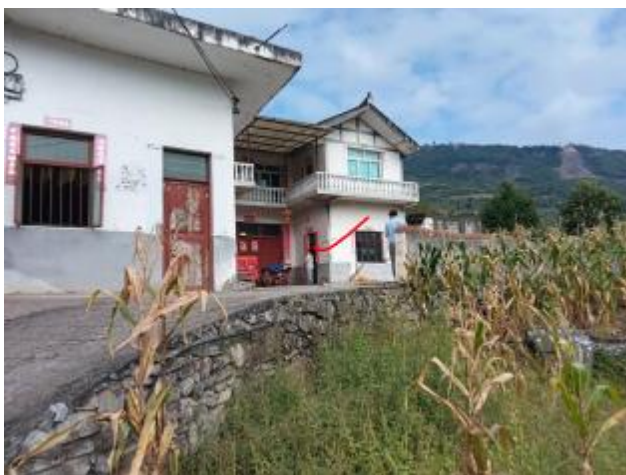
照片 01

根据现场调查，滑坡目前仍以蠕动滑移变形为主，结合野外调查期间的走访询问，区域内初始变形大约发生在 2015 年—2018 年之间，伴随着时间的逐步推移和强降雨天气的影响，已有的变形呈逐步加剧趋势且偶见新增裂缝，截至目前，变形裂缝主要表现为房屋墙体裂缝、房屋地面裂缝和乡村公路裂缝以及耕地内裂缝，裂缝宽度 0.1cm—20cm，可见深度 1cm—10cm，裂隙性质总体上以张拉裂缝为主而鼓胀裂缝较少，其中张拉裂缝主要发育于房屋区域，鼓胀裂缝则相对集中在斜坡中部的乡村公路路面上。

- (1) 建议对滑坡地质灾害危险区境内（强变形区域）房屋已存在强烈变形的村民（36 户 143 人）采取避让处置；
- (2) 建议采用“人防+技防”的综合方式加强监测，充分发挥群测群防的基础上加强防灾避险知识宣传，并尽快安装自动化监测设备；
- (3) 建议委托资质单位进行专项地质灾害勘查，进一步查明滑坡的范围边界及其发育和变形特征，为后续防治工作开展提供科学依据。

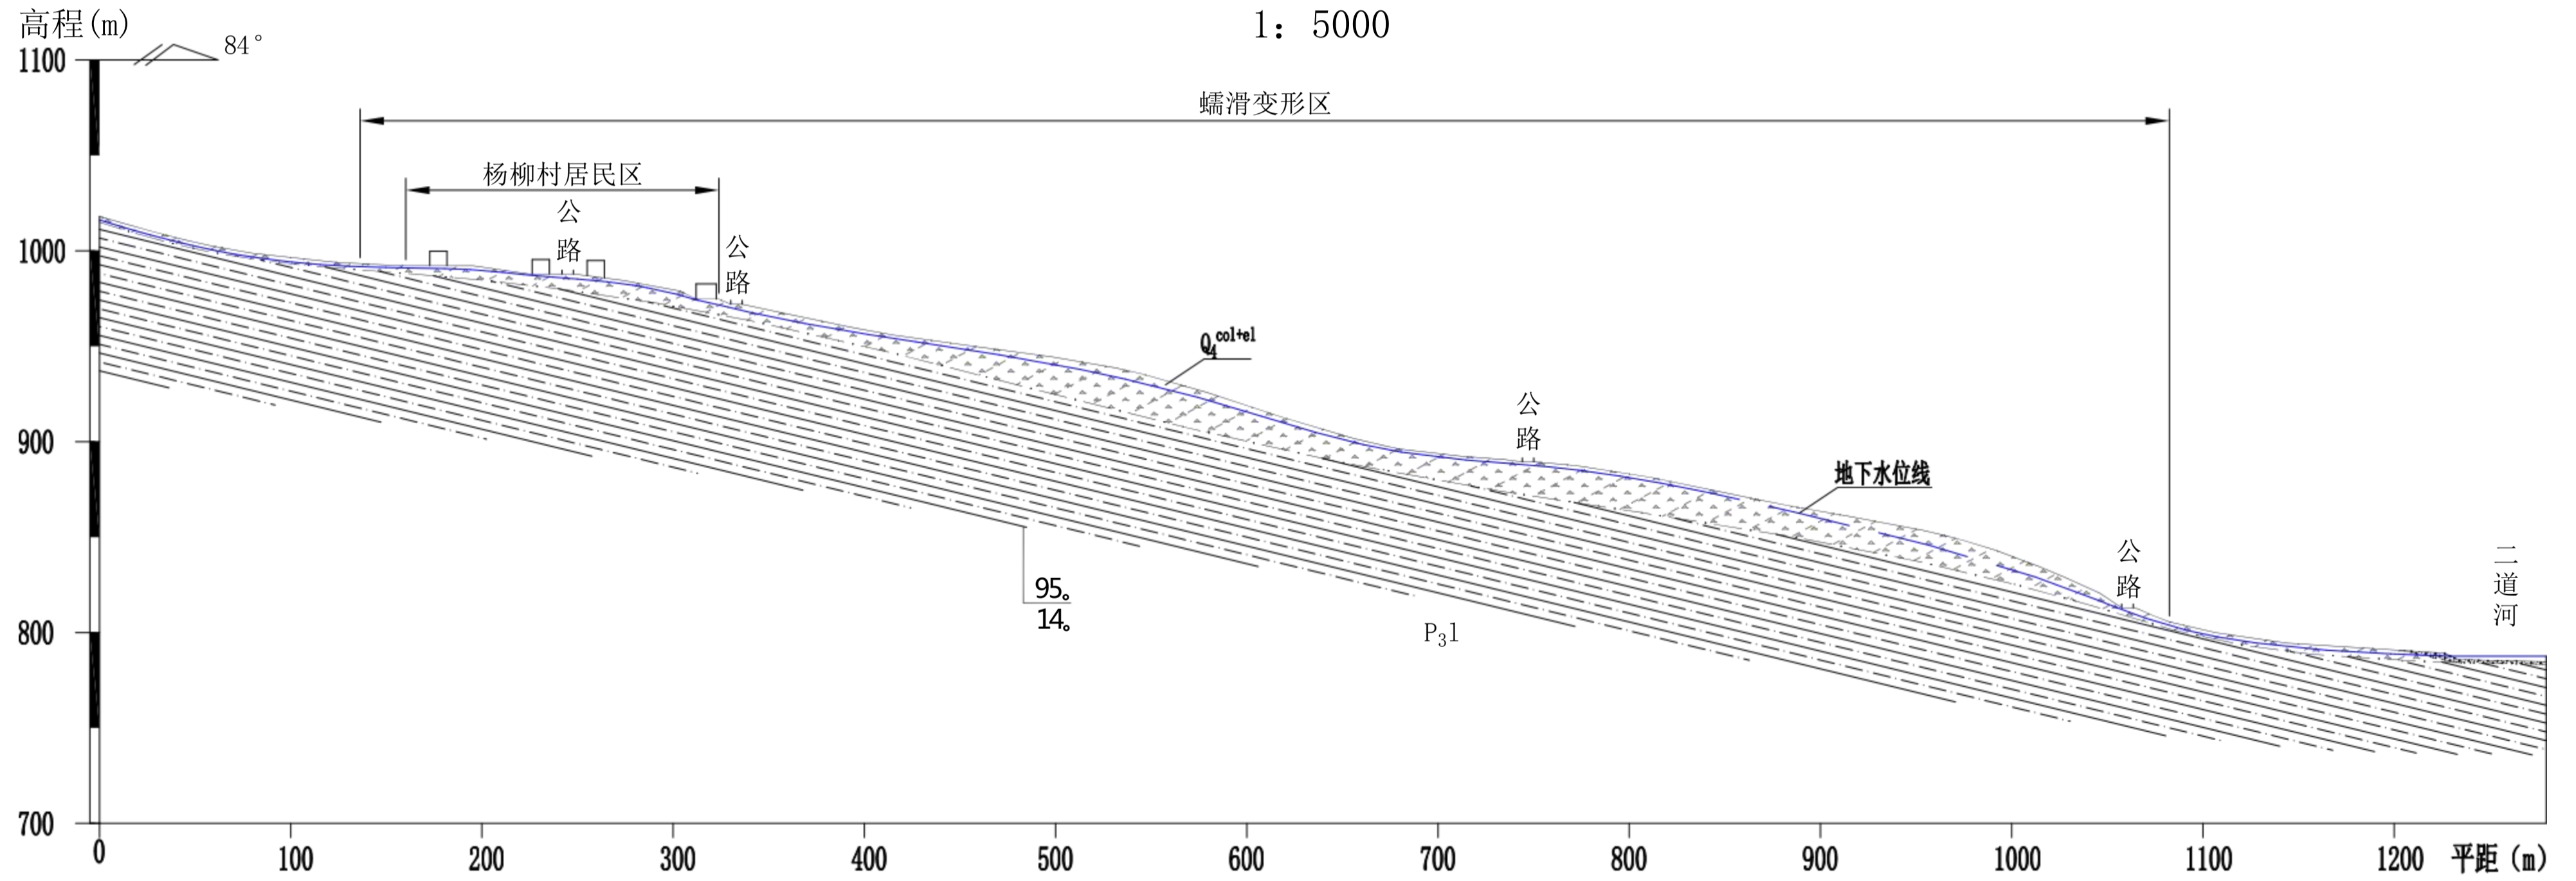
根据现场调查，滑坡变形主要表现为蠕动滑移变形，由于滑坡区地形整体较为平缓且下伏基岩的岩层倾角较缓，滑体平均厚度相对较薄，现有变形主要为局部的浅表层滑移变形，故滑坡整体稳定性较好，处于基本稳定状态。

由于滑坡体整体较缓平且下伏基岩的岩层倾角较缓，使得滑坡的变形受局部微地形起伏而呈现较为明显的差异，受强降雨及地下水变化因素影响，局部（强变形区）地带发生滑移变形的可能性较大，处于欠稳定状态。

蠕滑变形区剖面示意图

1: 5000
